ติกแถวประวัติศาสตร์ : การคงอยู่และการเปลี่ยนแปลงกรณีศึกษา ติกแถว ชุมชนเก่าชาวจีนย่าน “หัวตลาด” ปัตตานี  
Historic Shop House: Survival and Changes Case Study: Shop House in “Huatalad”, Old Chinese  
Community, Pattani Province

ธาม วชิรกาญจน์<sup>1</sup> โสภพร ดวงดี<sup>2</sup>

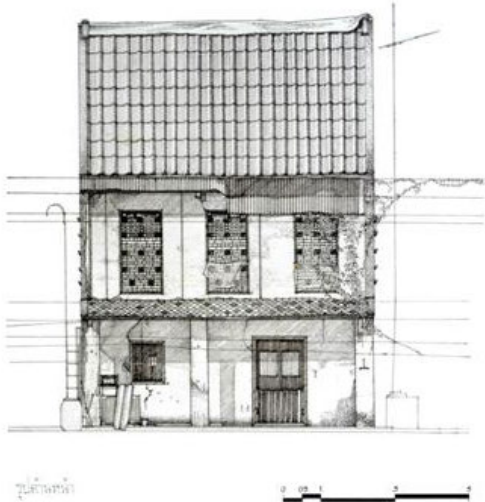
ภาพที่ 7 ตึกแถวบ้านรังนก

ทั้งนี้จากการศึกษาตึกแถวเก่า “บ้าน+ร้านค้า” ที่ได้มีการปรับเปลี่ยนการใช้สอยพื้นที่ที่อยู่ภายใน จากที่ที่ผู้อยู่อาศัยอยู่ มาเป็นที่ที่อาศัยอยู่ของนกนางแอ่นนั้น พบว่ากรรมวิธีการก่อสร้างบ้านของช่างชาวจีนที่มีมาแต่ดั้งเดิม ซึ่งเป็นผนังที่ใช้ก้อนแผ่นอิฐขนาดใหญ่ ทำหน้าที่รับน้ำหนักโครงสร้างองค์อาคาร อันทำให้เกิดเป็นตึกแถวที่มีลักษณะทึบตัน ประกอบกับการรับเอาสถาปัตยกรรมจีนของผู้อยู่อาศัยชาวจีนจากแผ่นดินเกิดซึ่งมีหน้าตาไม่มากนัก ทั้งนี้เพื่อป้องกันอากาศหนาวเย็นพัดผ่านเข้าสู่ตัวอาคาร ส่งผลต่อระบบระบายอากาศจนทำให้เกิดความชื้นภายใน ซึ่งเอื้อประโยชน์ต่อการอยู่อาศัยของนกนางแอ่น นอกจากนี้การรับน้ำหนักโครงสร้างหลังคา โดยใช้ไม้ซุงกลมขนาดใหญ่วางพาดเป็นคานาทับหลังรับโครงหลังคาอีกชั้นหนึ่งโดยไม่มีฝ้าเพดานปิดทับ ทำให้โครงหลังคานี้เหมาะสำหรับนกนางแอ่นใช้เป็นพื้นที่ทำรังอีกด้วย

นอกจากนี้ เจ้าของยังปรับเปลี่ยนการใช้อาคาร โดยสร้างสภาพแวดล้อมให้เหมาะสมแก่การอยู่อาศัยของ “นกนางแอ่น” ให้มากยิ่งขึ้น ด้วยการก่อก้อนแผ่นอิฐปิดช่องหน้าต่างที่มีอยู่เดิม เพื่อช่วยให้พื้นที่ภายในอาคารอบอุ่นปราศจากแสงแดดส่องเข้าไปภายใน และทำช่องเปิดเหนือหลังคาให้นกนางแอ่นสามารถเข้าไปทำรังภายในได้ ในการปรับสภาพองค์อาคาร ให้เอื้อต่อการดำรงชีวิตของนกนางแอ่นนี้ จึงปรากฏออกมาเป็นลักษณะกายภาพสถาปัตยกรรมตึกแถวที่มีรูปแบบที่ผิดแปลกแตกต่างไปจากเดิม
